LED 照明電源線/アース線の接続に関する注意とお願い

浸水を防ぐために、**電源線/アース線の絶縁処理及び防水処理**は確実に行ってください。

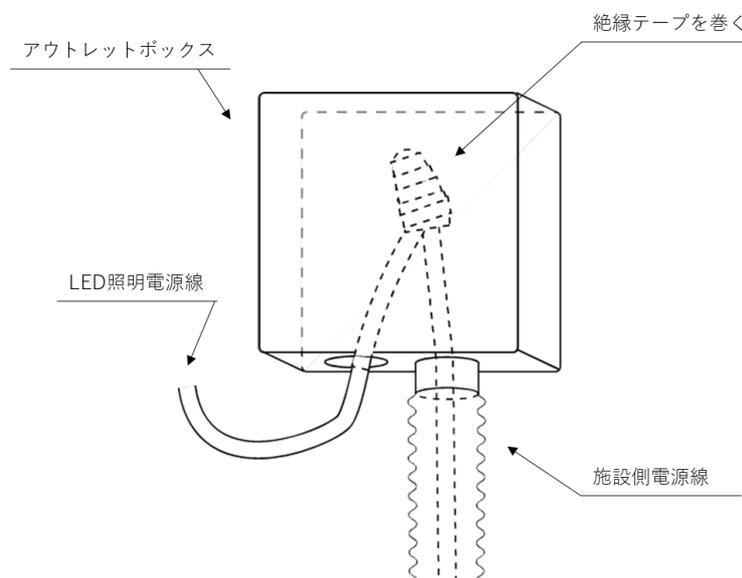
* 結線部からの浸水を防止するため、**接続をアウトレットボックス内**で行ってください。

* アウトレットボックス内で接続する場合、照明からの電源線及び施設側からの電源線/アース線を**下から通し**、雨などの浸入が起こらないように処置してください。

(使用アウトレットボックス例：未来工業(株)製 PVK ボックス(防水タイプ) PVK-ANP)

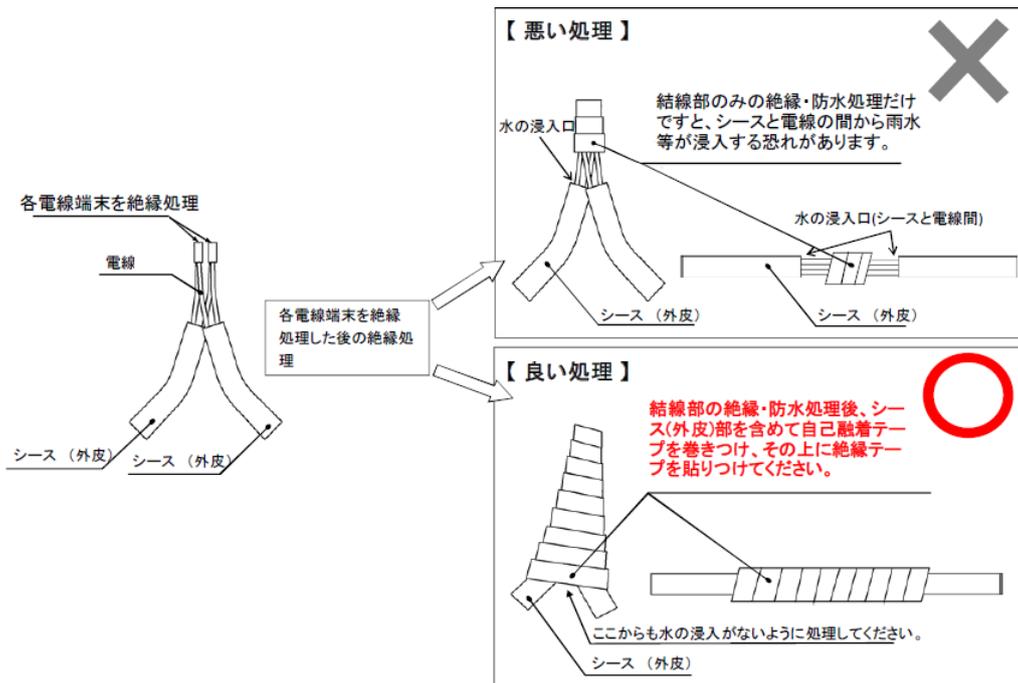
* **芯線 - 内皮間、内皮 - 外皮間の2カ所**を絶縁処理及び防水処理を行ってください。

絶縁処理及び防水処理は、自己融着テープで処理をし、絶縁テープの巻き付けを行ってください。

不十分な場合、芯線 - 内皮間、内皮 - 外皮間の2カ所からの浸水により機器故障の原因となります。

* LED 照明機器本体から出ている電源線は切断せずにそのままお使いください。

電源線が長いほど浸水の影響は受けにくくなります。

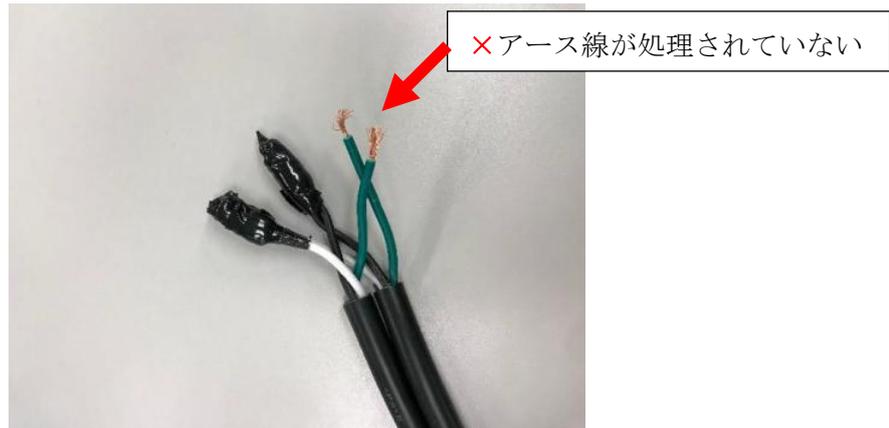
1. アース線が結線されていない。

アース線が結線されておらず、自己融着テープが巻かれていないと、アース線の芯線 - 内皮間から水を吸い込みます。

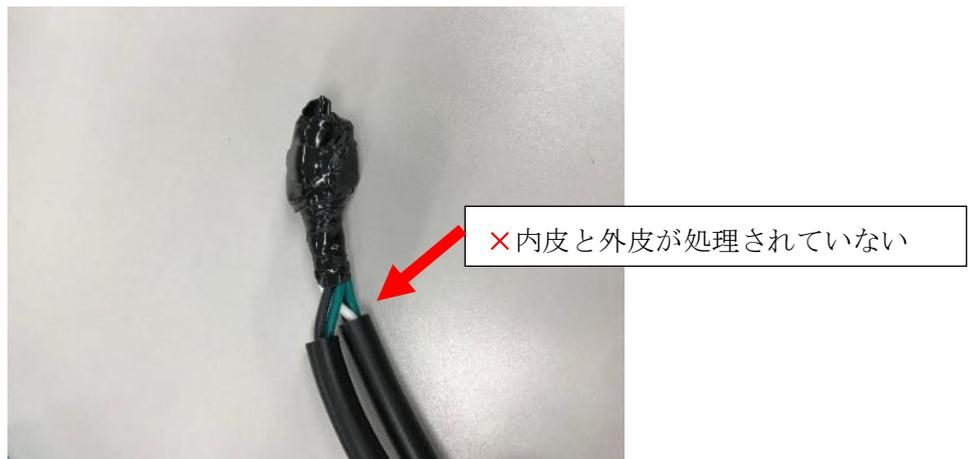
2. 内皮と外皮間に自己融着テープが巻かれていない。

内皮 - 外皮間から水を吸い込みます。

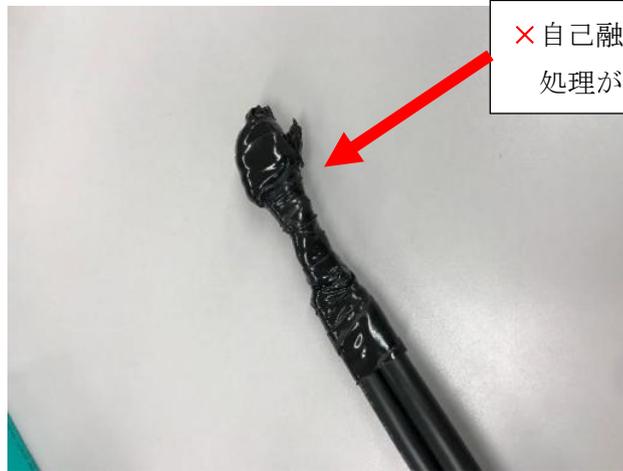
3. 自己融着テープのみで処理が行われ、絶縁テープが巻かれていない。
自己融着テープは耐候性に欠けるため、経年劣化します。

× 自己融着テープのみで、絶縁テープでの処理がされていない。
